零售業 節約能源手冊

經濟部商業司 指導
財團法人台灣綠色生產力基金會 編印
中華民國107年

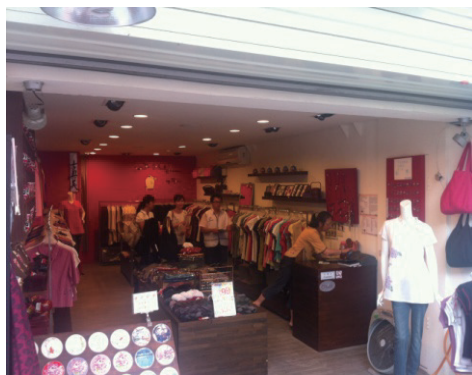
改善前

某商家過去營業時，大門進出口通道未設有空氣簾、塑膠簾或自動門，當開啟冷氣時，會造成大量的冷氣外洩，冷氣壓縮機持續處於滿載的狀態下運轉，相當耗電。

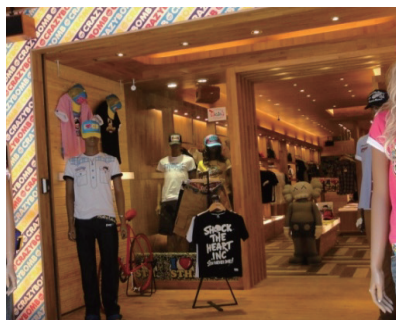
裝設門

設置空氣簾或是自動門，可有效的阻擋室內冷氣外洩，保持室內溫度，減少冷氣的耗電。

透過裝設空氣簾、塑膠簾或自動門，達到節電效果，以設置5噸分離式冷氣的店家為例，一個夏天約可省下2萬元電費。

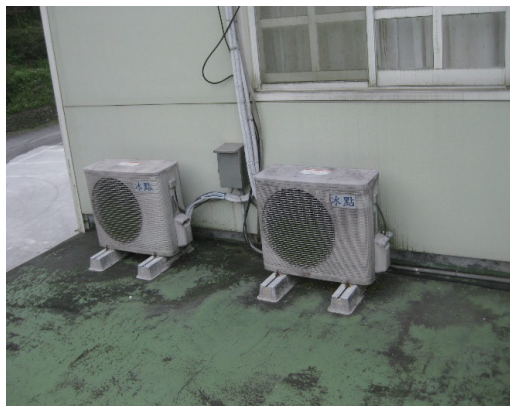
改善前

某商家採用分離式冷氣，已使用約10年，設備老舊造成冷氣運轉效率低落，若再使用除了造成電費增加外，維護保養費用也相當可觀。

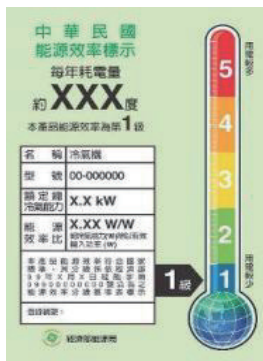
改善後

將老舊分離式冷氣汰換為高效率變頻分離式冷氣，除了可以提升運轉效率外，變頻可以依據室內冷氣需求進行調整，達到節電效果。

透過高效率變頻分離式冷氣，達到節電效果，以設置5噸分離式冷氣店家為例，一個夏天約可省下4萬元電費。

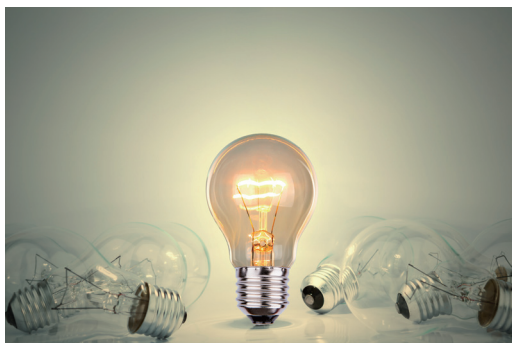
改善前

某百貨為展現整潔一致的風格，會將後場的照明燈具全數打開，然而該區域僅為人員走動區域，平時人員使用時間較少，造成無人在場仍有燈光情形產生。

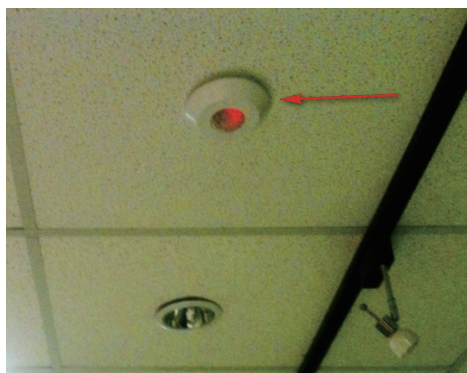
改善後

透過裝設自動點滅裝置，有人員經過時透過感應裝置將照明燈具開啟，一段時間後熄滅，達到節電效果。

以後場區域設置50具4呎*2LED燈具店家為例，約可減少20%的開啟時數，一年約可省下5千元電費。

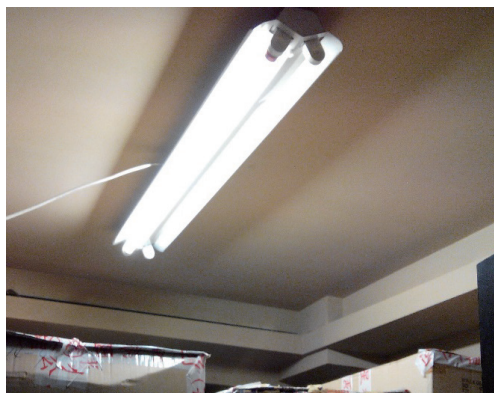
改善前

某超商採用T8傳統日光燈具，已使用約10年，設備老舊，與現今LED燈具相比屬於耗電設備，長期使用下來電費相當可觀。

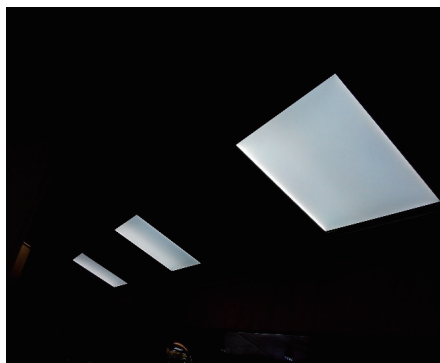
LED平板燈

將T8傳統日光燈具全面汰換為LED燈具或燈管，在不改變賣場照度情況下，達到節電效果。

以設置30具4呎*4LED燈具店家為例，一年約可省下8萬元電費。

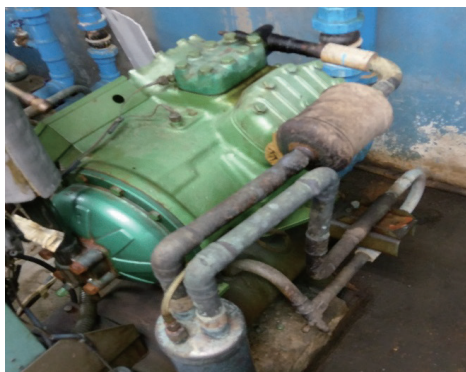
改善前

某超市設置10馬力冷凍冷藏主機，供應冷能給賣場內冷凍冷藏櫃，目前該主機已使用約20年，運轉效率低落，持續使用除了增加用電外，維護保養費用也相當可觀。

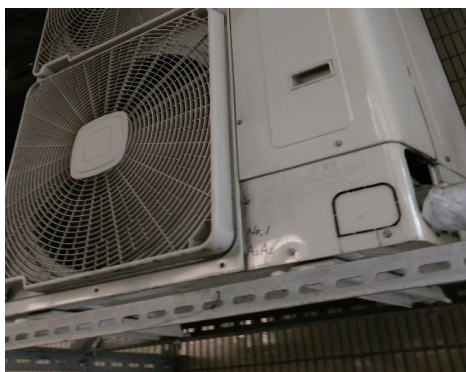
改善後

汰換為高效率的冷凍冷藏主機，提高運轉效能，藉此達到最佳運轉效益。

透過高效率冷凍冷藏主機，達到節電效果，一年約可省下6萬元電費。

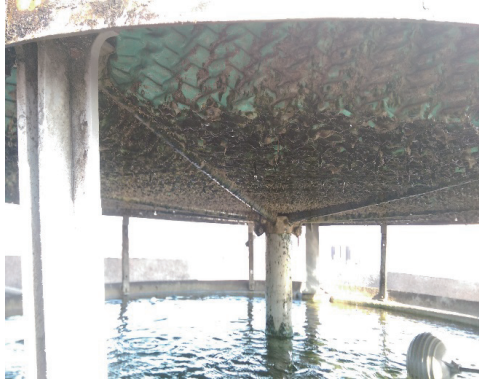
改善前

某超市設置10馬力冷凍冷藏主機，供應冷能給賣場內冷凍冷藏櫃，檢測發現水塔鰭片結垢，造成冷卻水塔散熱能力降低，將會增加冷凍冷藏主機的用電。

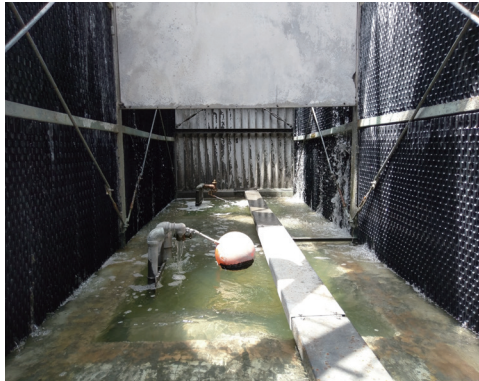
改善後

透過清洗冷卻水塔鰭片，提高冷卻水塔散熱能力，藉此可降低冷凍冷藏主機的用電。

清洗後可降低冷卻水溫 2°C ，以設置10馬力冷凍冷藏主機為例，一年約可省下1.5萬元電費。

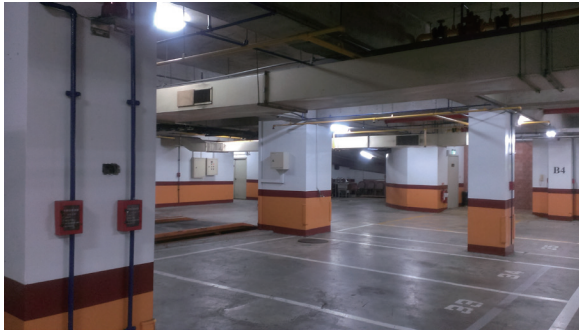
改善前

某賣場室內停車場裝設4台抽排風機，開啟模式為平日運轉2小時停機1小時，假日為運轉4小時停機1小時。平日時間來客數較假日少，室內停車場抽排風機啟動頻繁將造成電力的浪費。

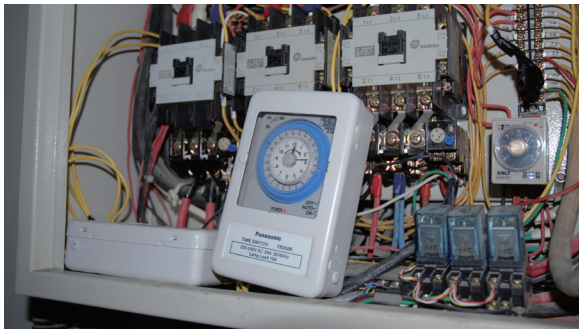
改善後

藉由時間控制器，調整平日停車場抽排風機的運轉時間，由原先的運轉2小時停止1小時，修改為運轉1小時停止2小時，節省電力。

透過調整停車場抽排風機的運轉時間，達到節電的效果，若設置2台 15 馬力的抽排風機為例，一年約可省下10萬元的電費。

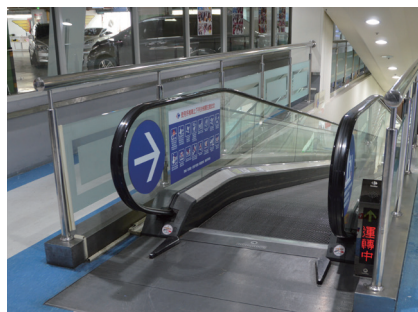
改善前

某賣場裝設有自動手扶梯20馬力×6台，在非假日及平日白天因來客量較少，長時間處於空轉狀態，導致用電浪費。
